21. Sächsische Gewässertage
Renaturierung Pleißenbach in Chemnitz-Altendorf

Dresden, 05.12.2024

Referentin: Dipl.-Ing. Josefin Mewes, Bauingenieurin

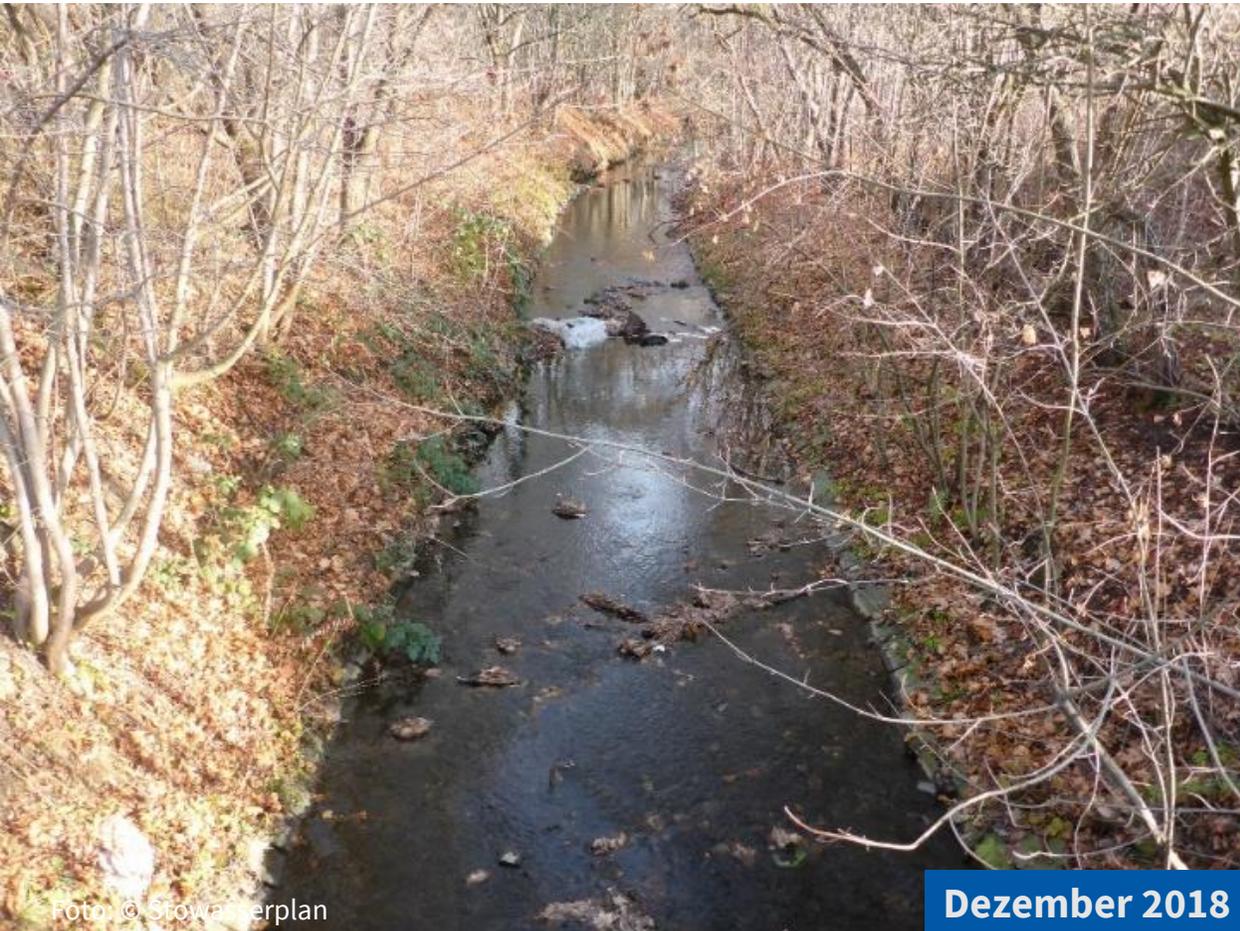
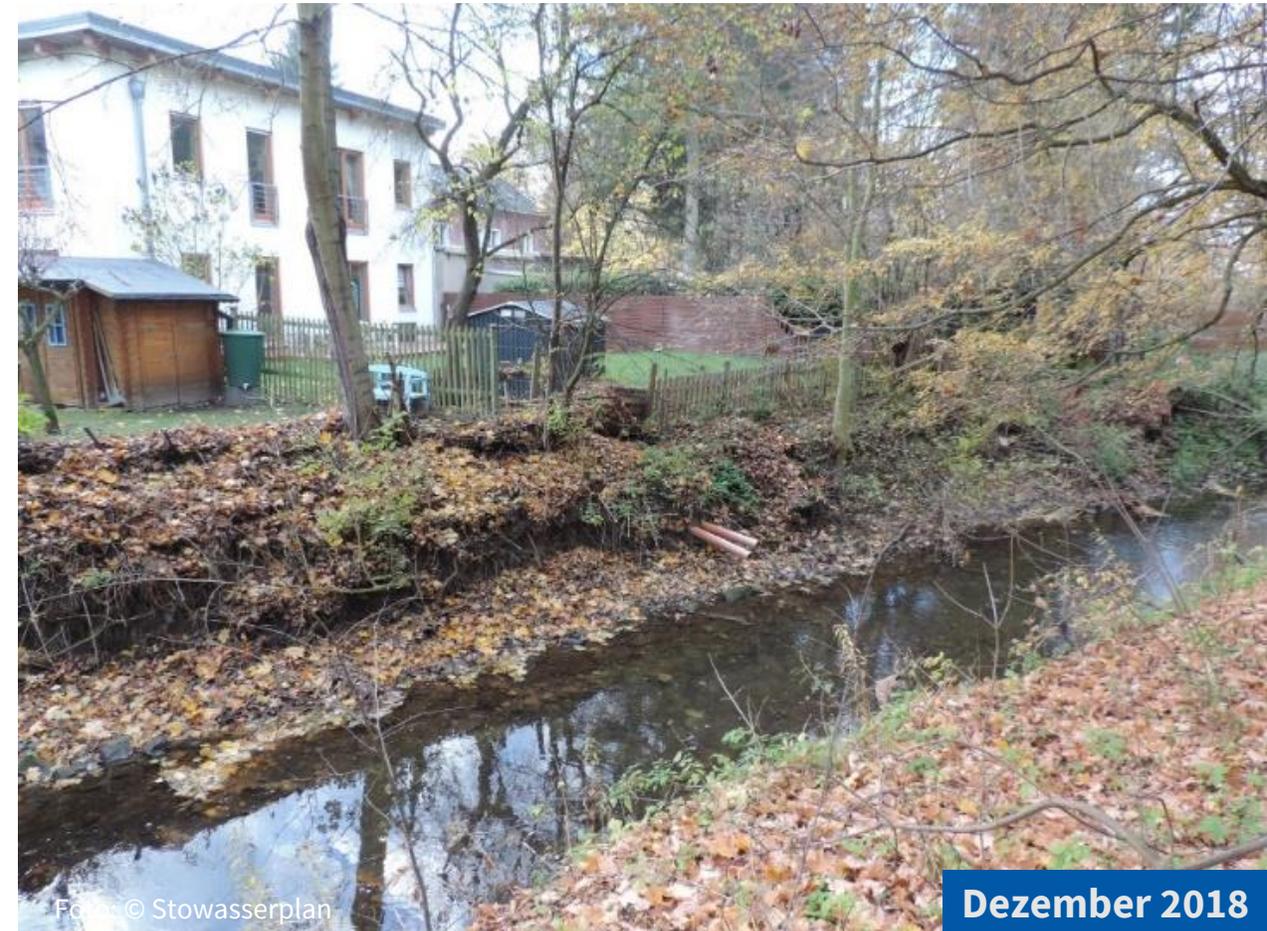
- begradigtes, ausgepflastertes Gewässerprofil, teilweise beidseitig Ufermauern
- Aue komplett verfüllt und dadurch tief liegendes Profil

- Wildverbau und ausgespülte Böschungen

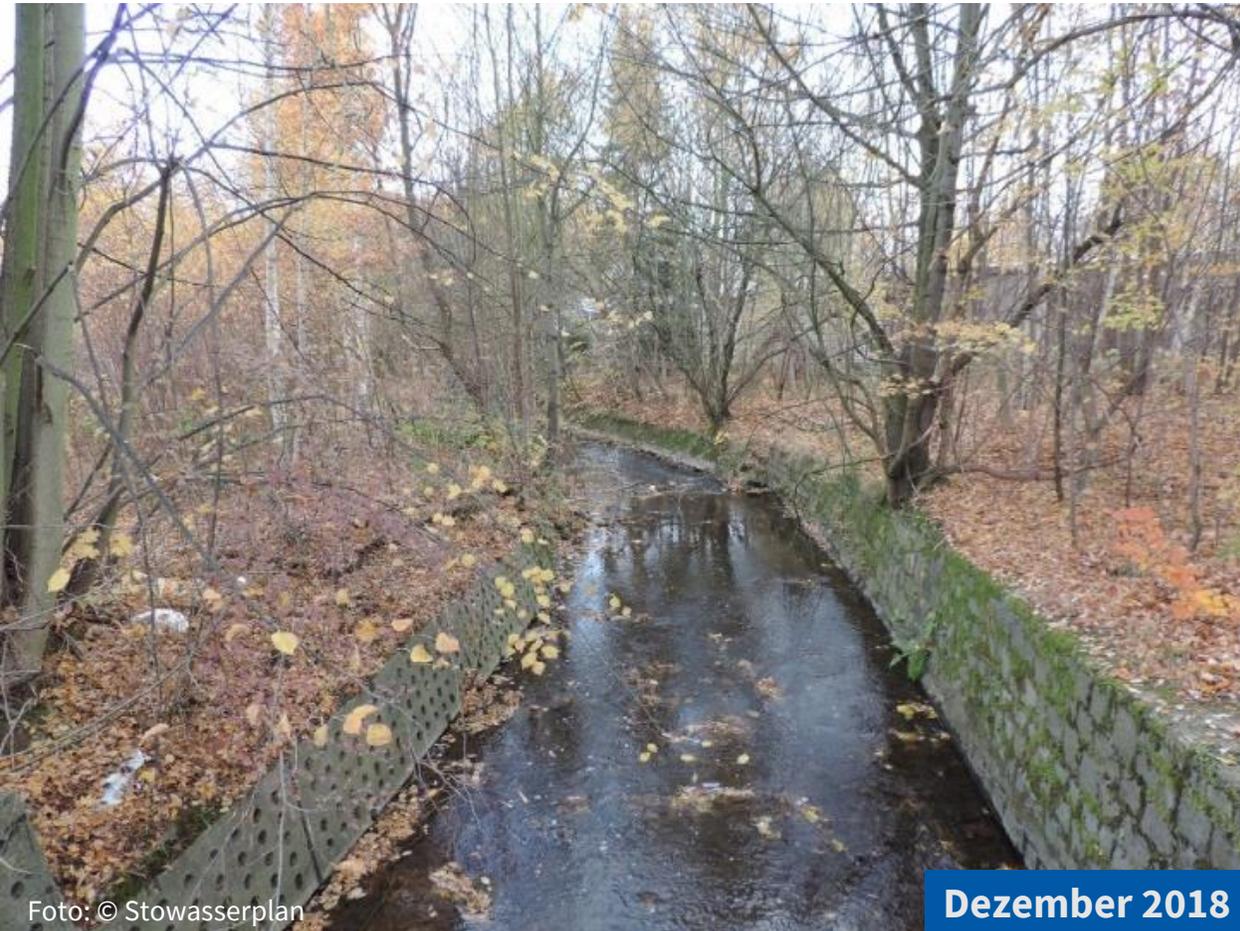
- strukturarmes Gewässer
- standortfremde Gehölze

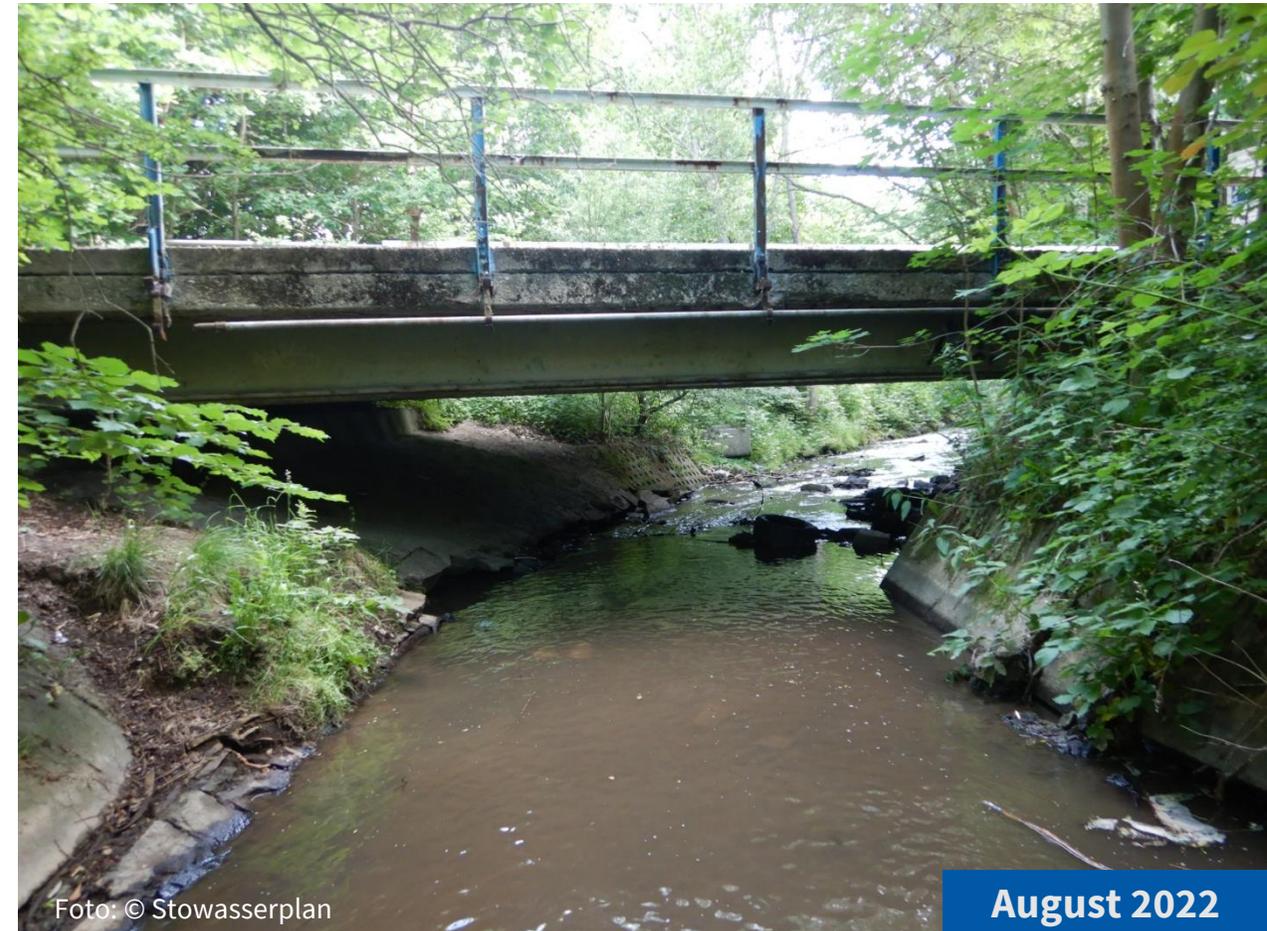
- unzureichende Abflussleistung des Gewässerprofils
- Einengung des Querschnitts durch drei Brückenbauwerke

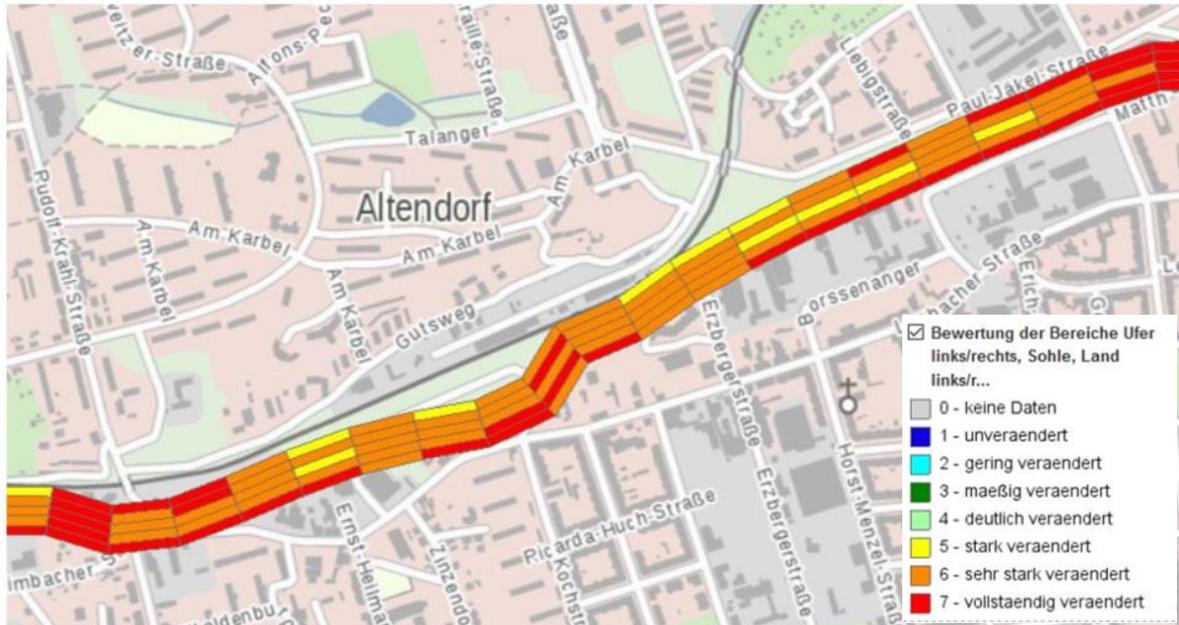
Ökologisches Potenzial unbefriedigend

Messstellen-Nr.	Koordinaten	Bewertung
Phytoplankton	-	OW: - NW: -	nicht anwendbar
Makrophyten/ Phytobenthos	OBF46100	OW: 352246 NW: 5634174	unbefriedigend
Benthische wirbellose Fauna	OBF46100	OW: 352246 NW: 5634174	mäßig
	Befischungsstrecken-Nr.	Bewertung	
Fischfauna	2014-07-16_PST_541_006, 2017-07-13_PST_541_002, 2014-07-16_PST_541_001, 2017-07-13_PST_541_001		unbefriedigend

Bewertung	Bewertungsskala Morphologie:	Bewertungsskala Durchgängigkeit:	Bewertungsskala Wasserhaushalt:
Morphologie	sehr stark verändert	■ unverändert ■ gering verändert ■ mäßig verändert ■ deutlich verändert ■ stark verändert ■ sehr stark verändert ■ vollständig verändert	■ sehr gut ■ gut ■ schlechter als gut	■ unverändert ■ gering verändert ■ mäßig verändert ■ stark verändert ■ sehr stark verändert ■ vollständig verändert
Durchgängigkeit	schlechter als gut			
Wasserhaushalt	stark verändert

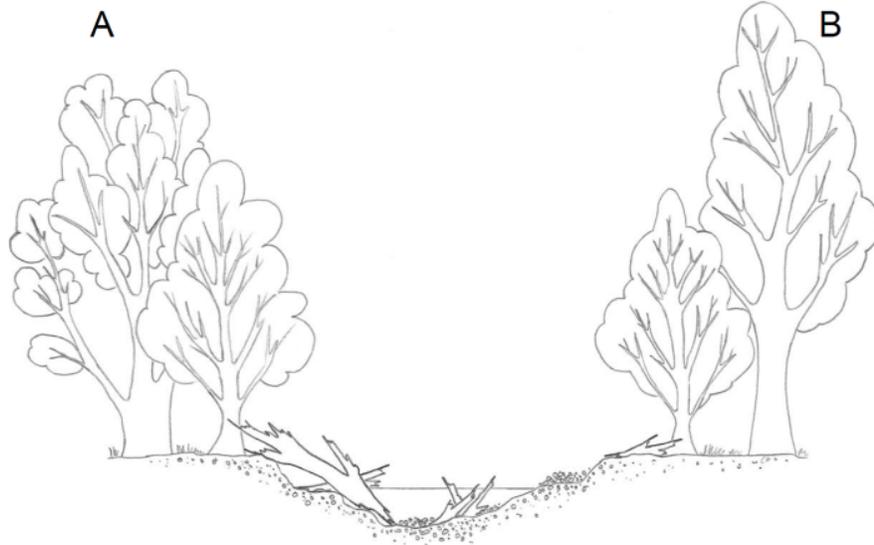
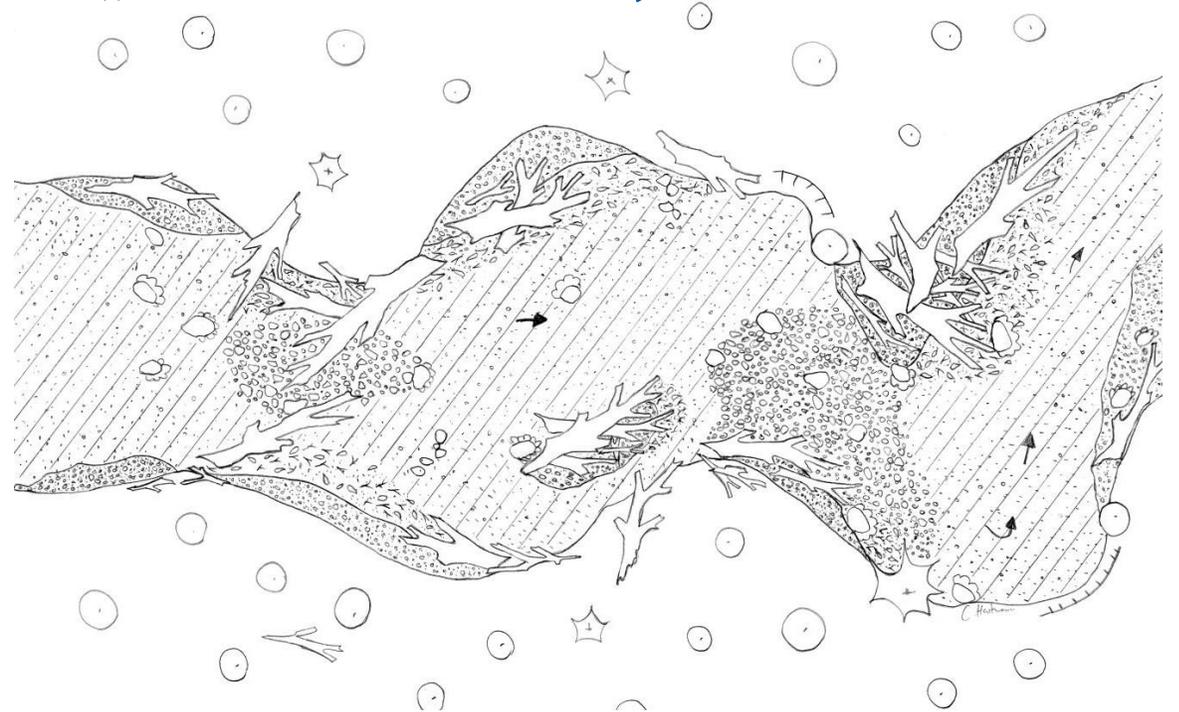
Planung der Renaturierung – Gewässertyp 5.1 „feinmaterialreicher, silikatischer Mittelgebirgsbach“

| | Blöcke | | Wurzelballen |
| | Steine / Schotter / Kies (überwiegend dynamisch) | | Makrophyten - Wassermoose |
| | Kies / Sand (teilweise dynamisch) | | Lebensraumtypische Gehölze (Stamm) |
| | Kies / Sand (nicht überspült) | | Abbruchufer / Böschungskante |
| | Sand / Schlamm / organisches Material (Falllaub / Detritus) | | Strömung |
| | Totholz | | |

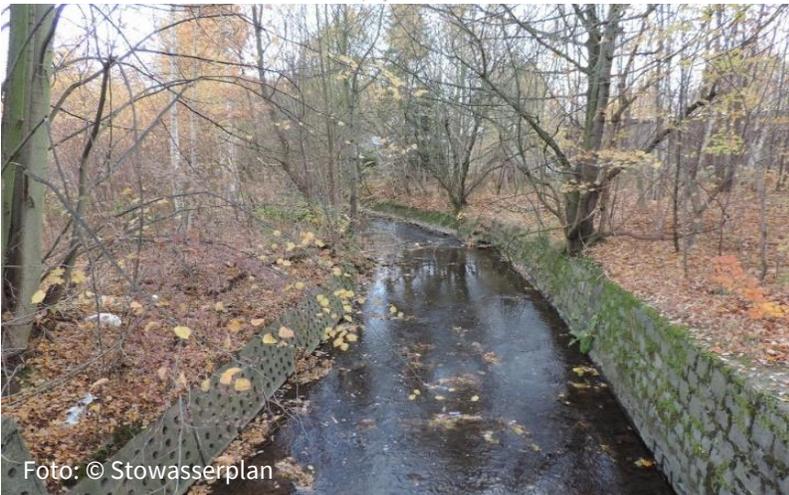
Foto: © Stowasserplan

Planung der Renaturierung – Gewässertyp 5.1 „feinmaterialreicher, silikatischer Mittelgebirgsbach“

- | | | | |

| | Blöcke | | Wurzelballen |
| | Steine / Schotter / Kies (überwiegend dynamisch) | | Makrophyten - Wassermoose |
| | Kies / Sand (teilweise dynamisch) | | Lebensraumtypische Gehölze (Stamm) |
| | Kies / Sand (nicht überspült) | | Abbruchufer / Böschungskante |
| | Sand / Schlamm / organisches Material (Falllaub / Detritus) | | Strömung |
| | Totholz | | |

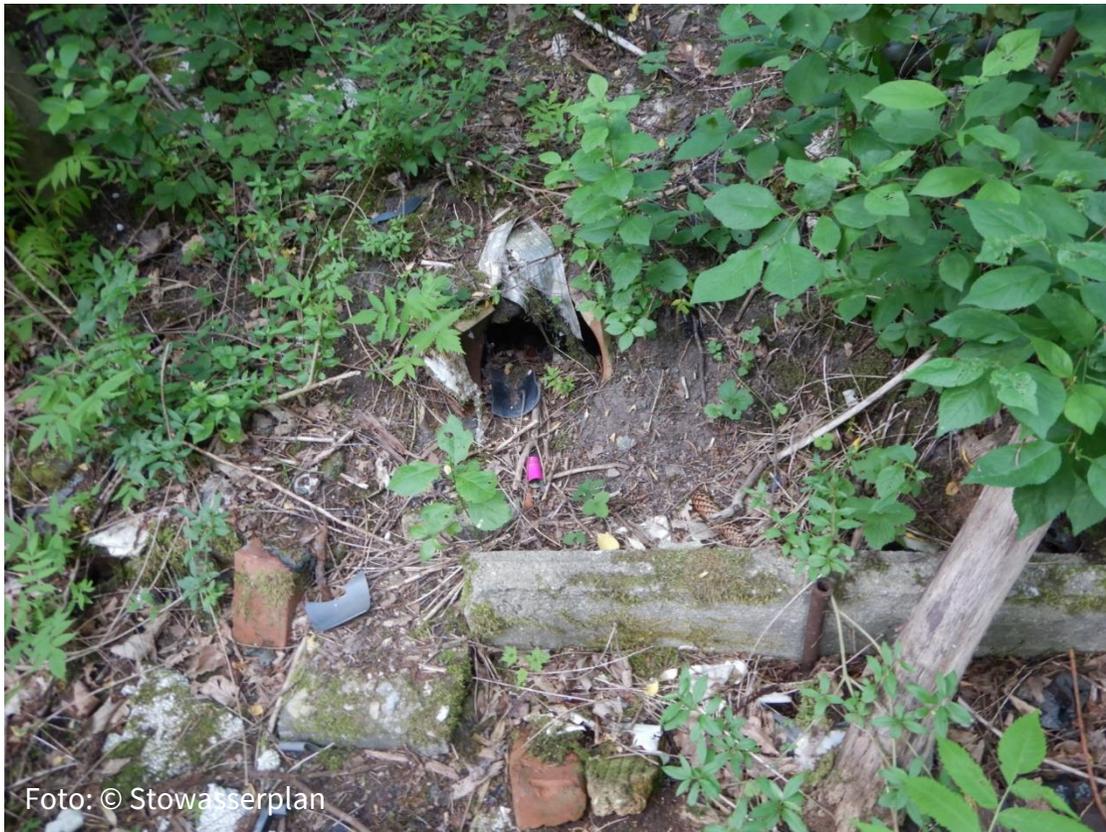
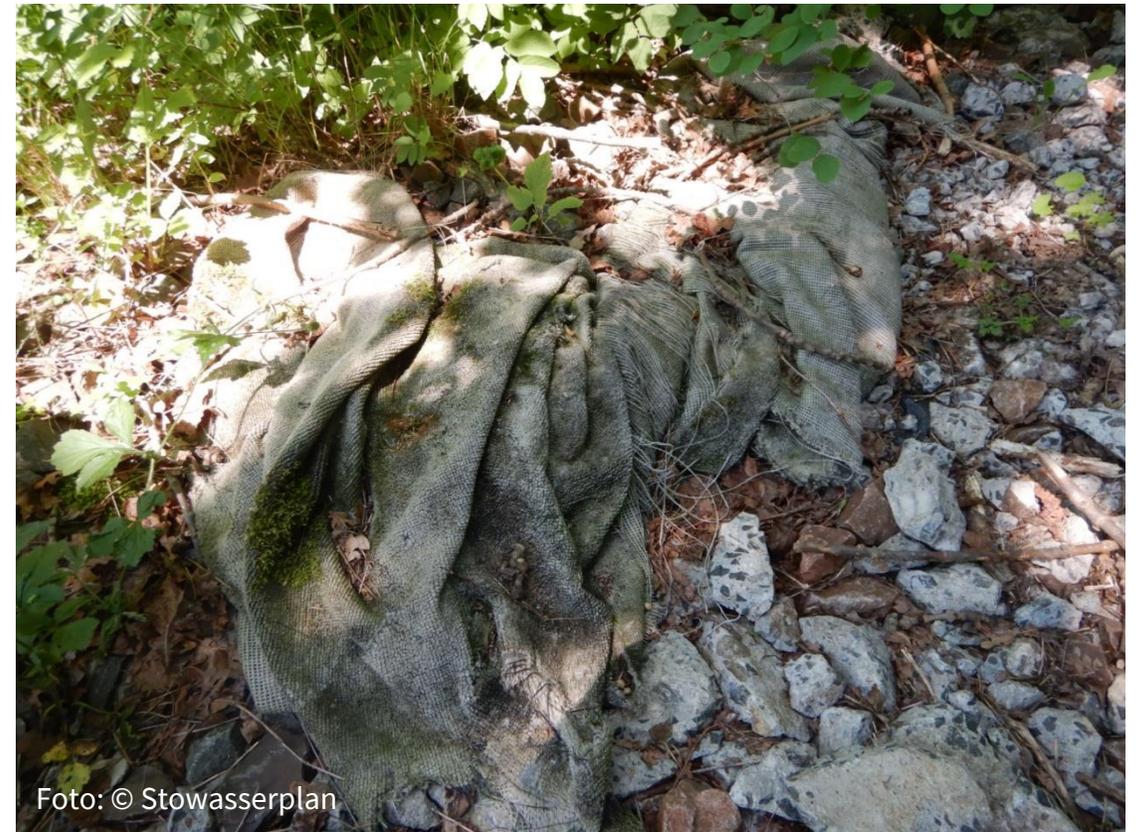
Planung der Renaturierung – „überwachsene Müllhalde“

- mehrere bekannte Flächen im Bereich der ehemaligen Wäscherei und im Bereich des Güterbahnhofes
 - Baugrundgutachten: extrem inhomogener Baugrund (Schichtstärken Auffüllungen, Gleisschotter, anstehender Auelehm, anstehende Kiese/ Bachsande), inhomogene Beprobungsergebnisse
- planungsseitige Berücksichtigung
- Massenkalkulation
 - Planung Bodenaustausch in Böschungsanschnitten der bekannten Flächen zur Abdichtung gegenüber dem Gewässer
 - Empfehlung zur separaten Ausschreibung der Entsorgung

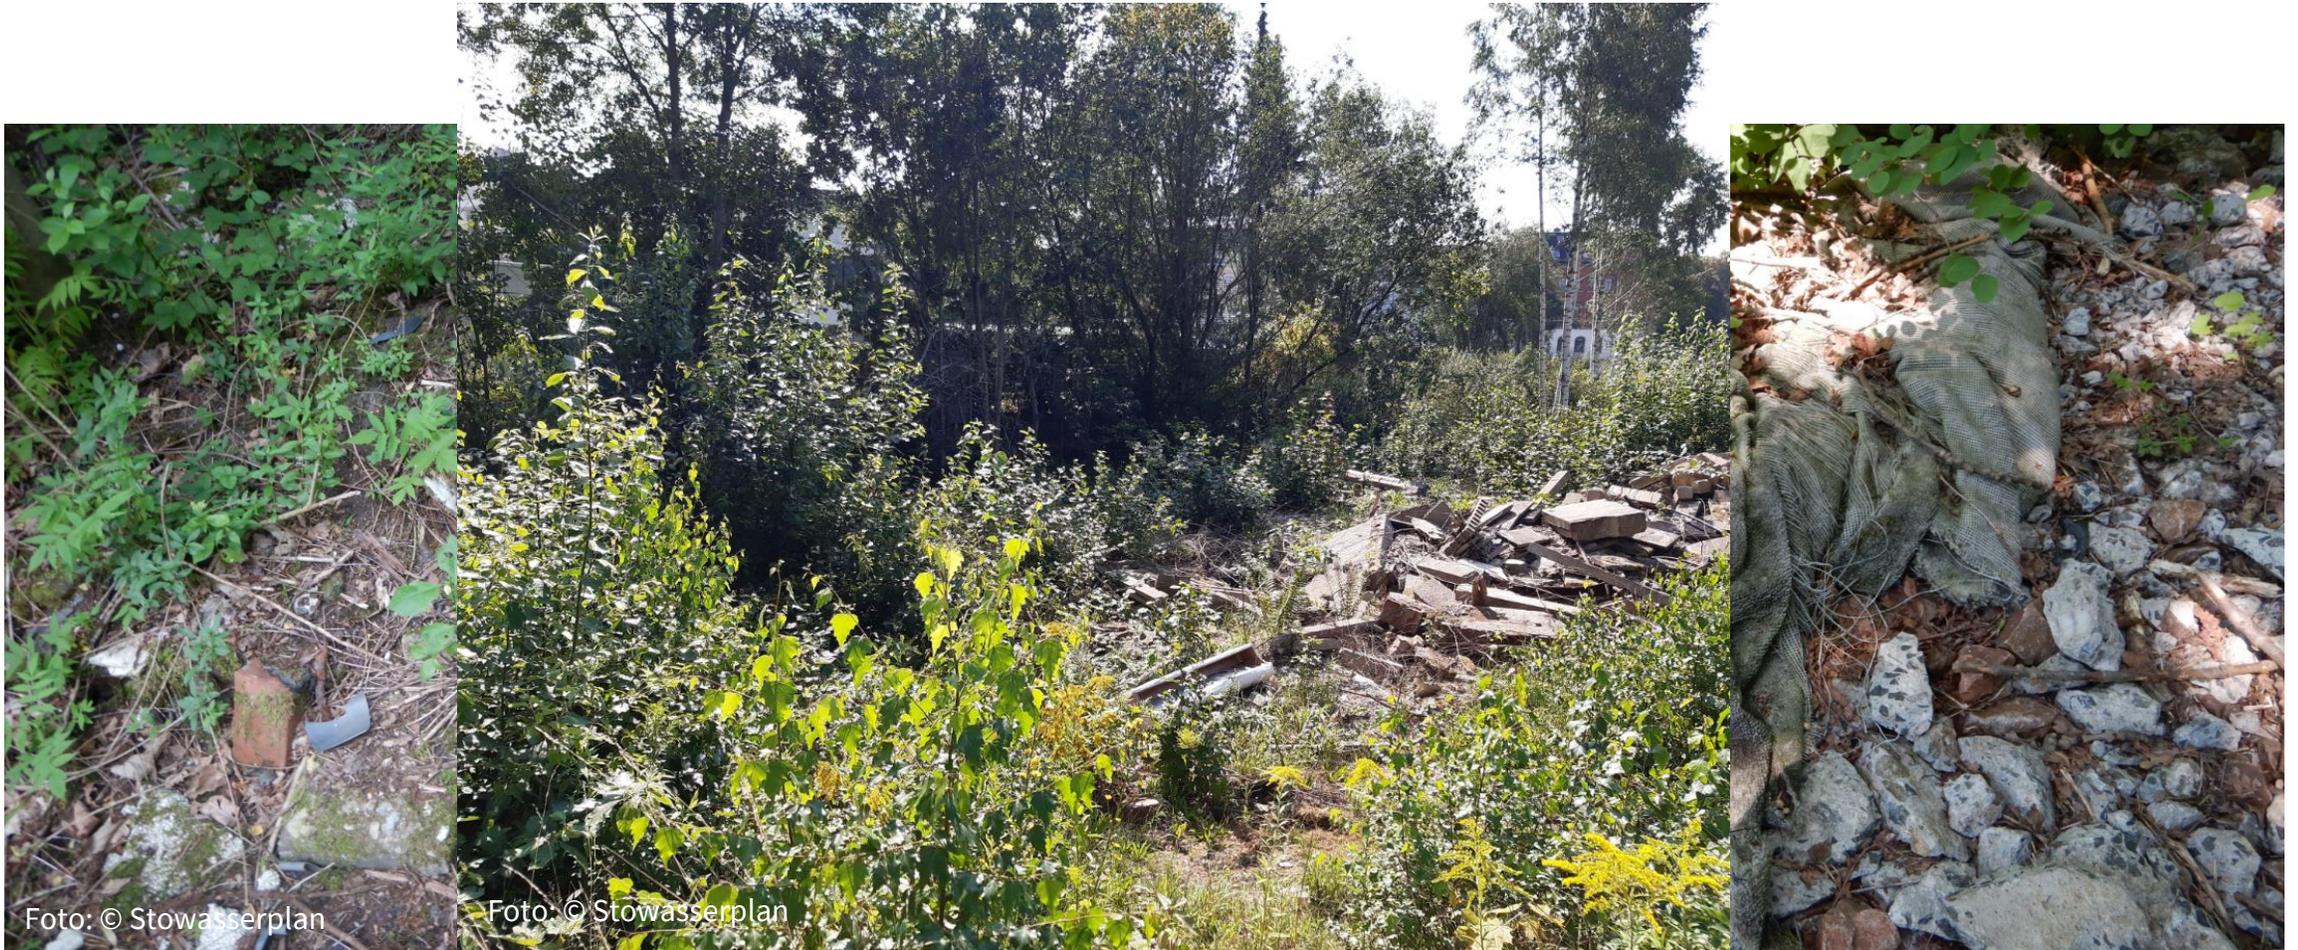
Planung der Renaturierung – „überwachsene Müllhalde“

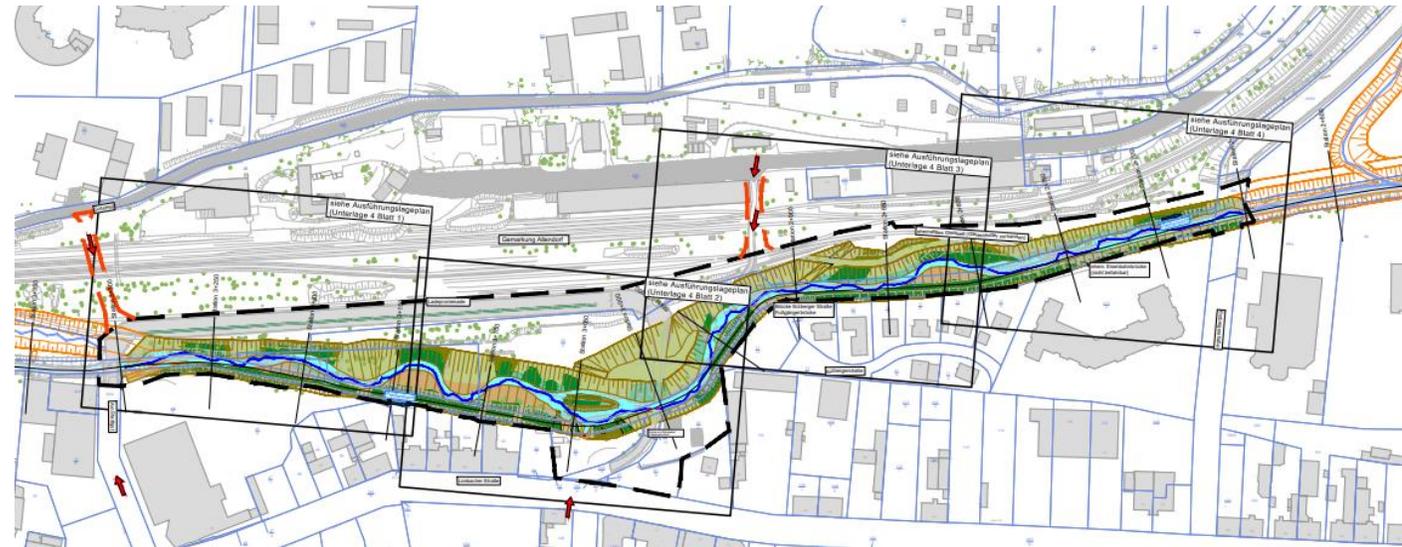
Übersichtslageplan

- Uferböschungen
- Pleißenbach im Bestand
- Gehölze im Bestand
- Altersgestufter, standortgerechter Gehölzbestand
- Haupt-/ Nebenstraßen
- Rad- und Fußwege

- Bach- /Flussbett, mit Tiefenlinie
- Bach- /Flussbett, mit Tiefenlinie BA2 und BA4 (BA2 und BA4 nicht Bestandteil der Planunterlage)
- Uferböschungen
- Geplante Uferböschung BA2 und BA4 (BA2 und BA4 nicht Bestandteil der Planunterlage)
- Stationierung/ Gewässer-km entgegen Fließrichtung

- Wiese
- Hochstaudenflur, Röhrichte
- Sträucher, strauchartige Gehölzstruktur
- Altersgestufter, standortgerechter Gehölzbestand
- Sukzession

- Bearbeitungsgebiet Gewässerbau BA3
- Erweiterte Bauzufahrt über Baufeld Freianlage, gemeinschaftliche Nutzung (AN Gewässer, AN Brücke, AN Freianlage, AN Fällung)
- Flurstücksgrenzen/ Flurstücksnummern
- Baustellenzufahrt

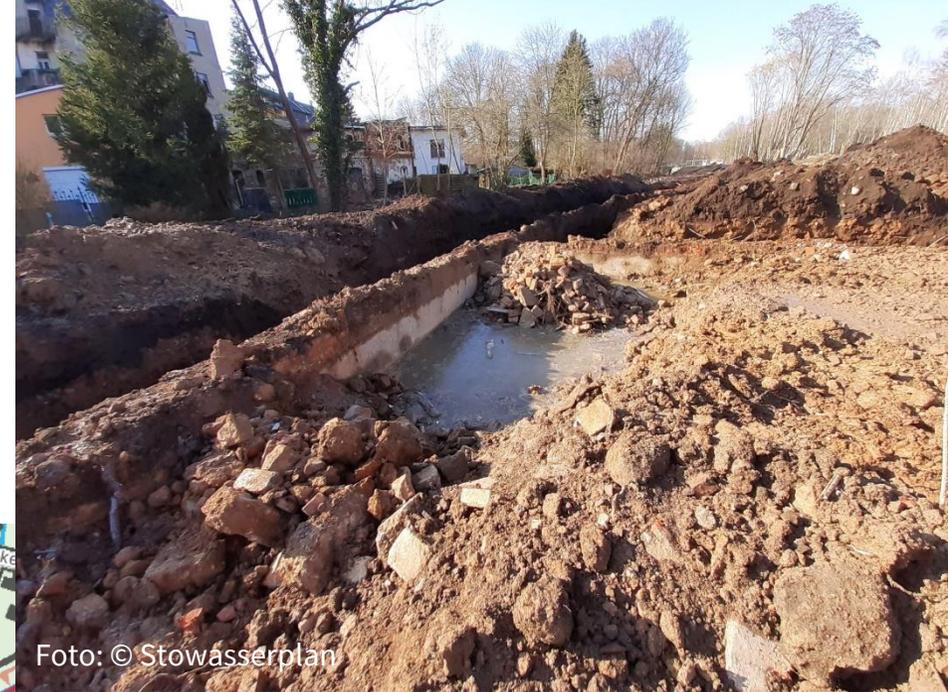
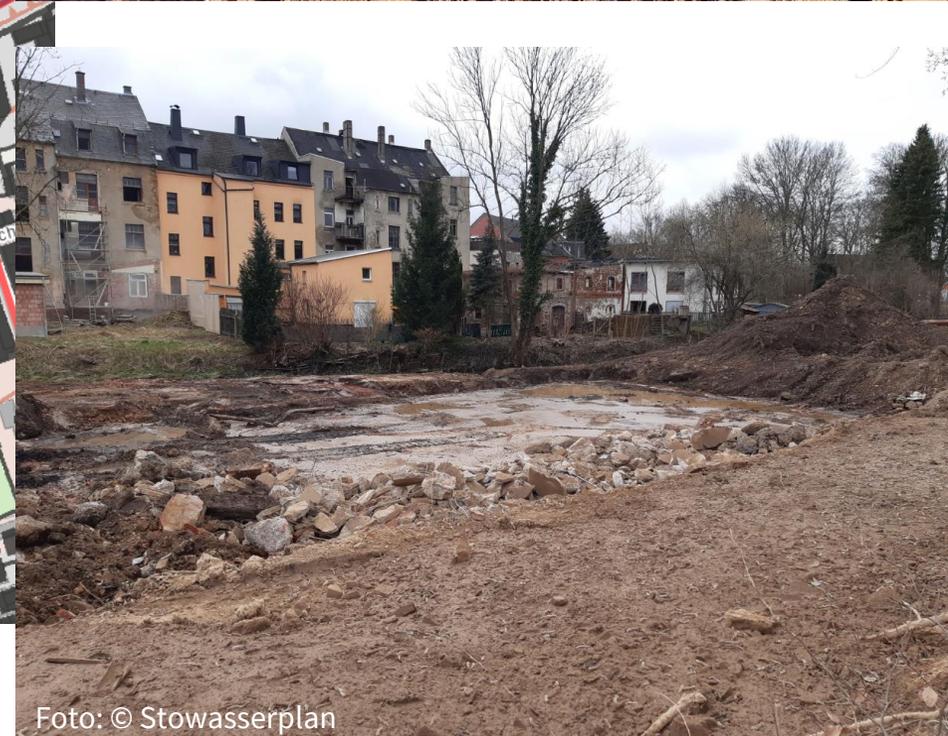
- Inhomogener Baugrund durch Auffüllungen im Zuge der Anlage des Güterbahnhofs
- Hoher Anteil an alten Fundamenten, Schächten etc. aus der Nutzung als Güterbahnhof

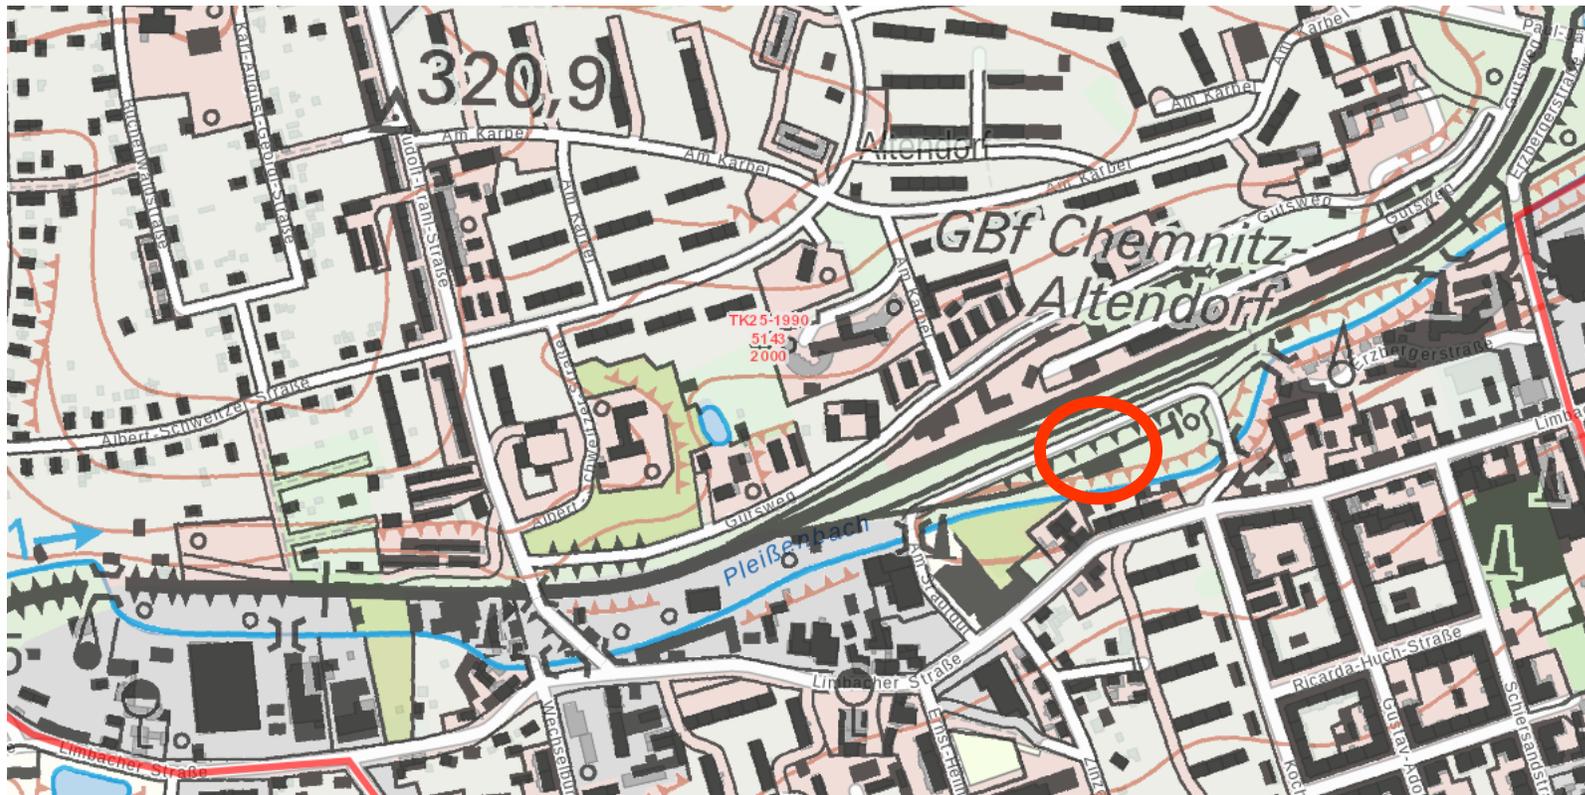
TK25 ab 1990 (Blatt Nr. 5143), begradigter Pleißenbach (GEOSN abgerufen am 28.05.24)

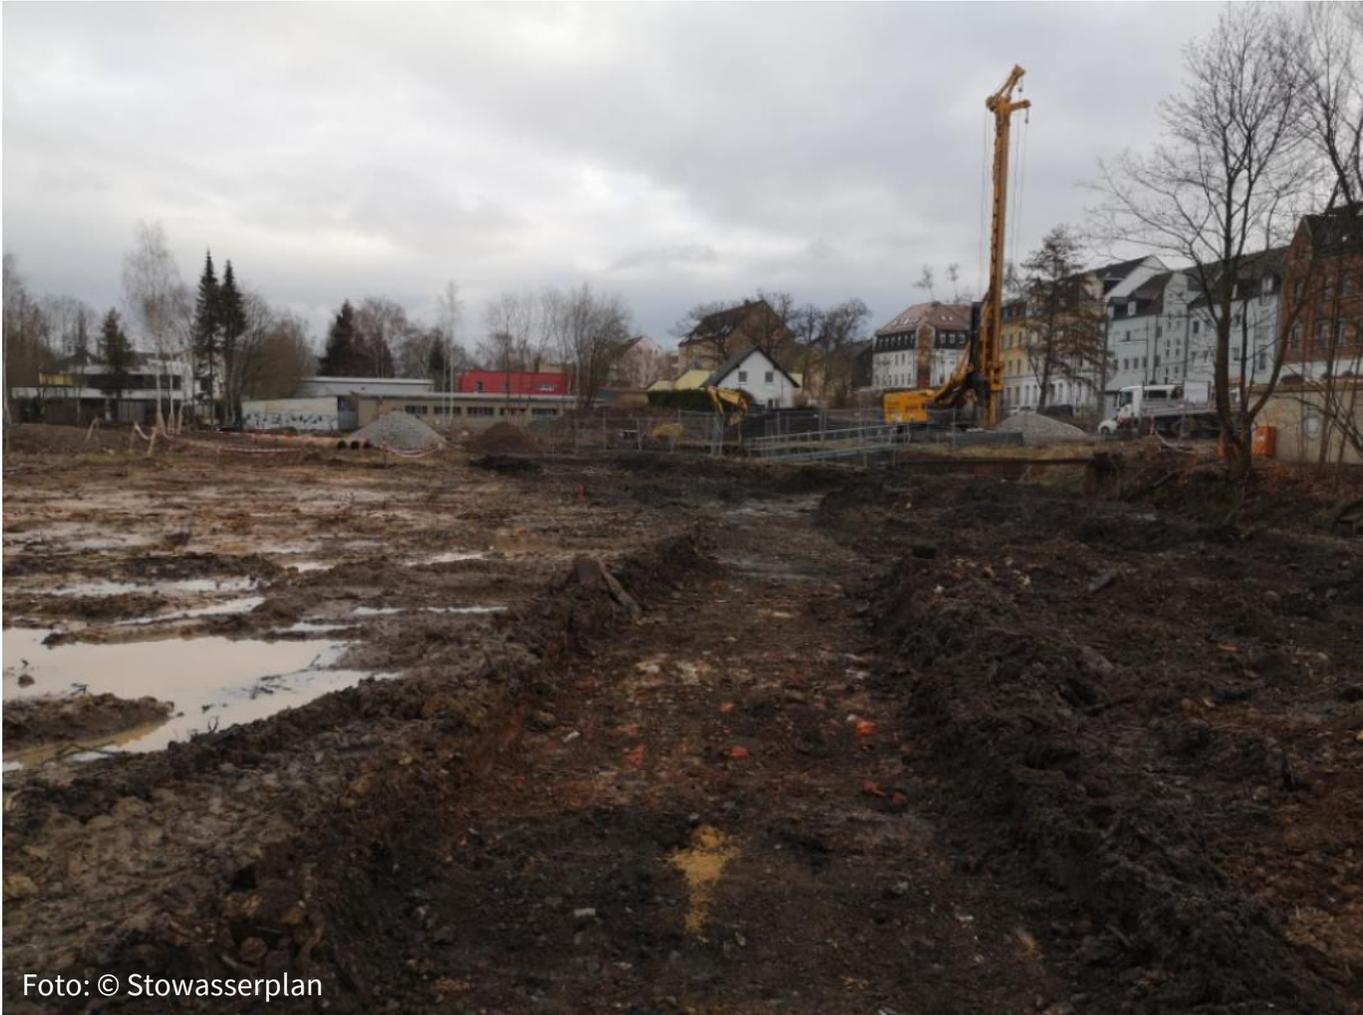
- flächendeckend Boden-Bauschutt-Gemisch in der obersten Bodenschicht (ca. 30-50 cm) außerhalb der befestigten Flächen

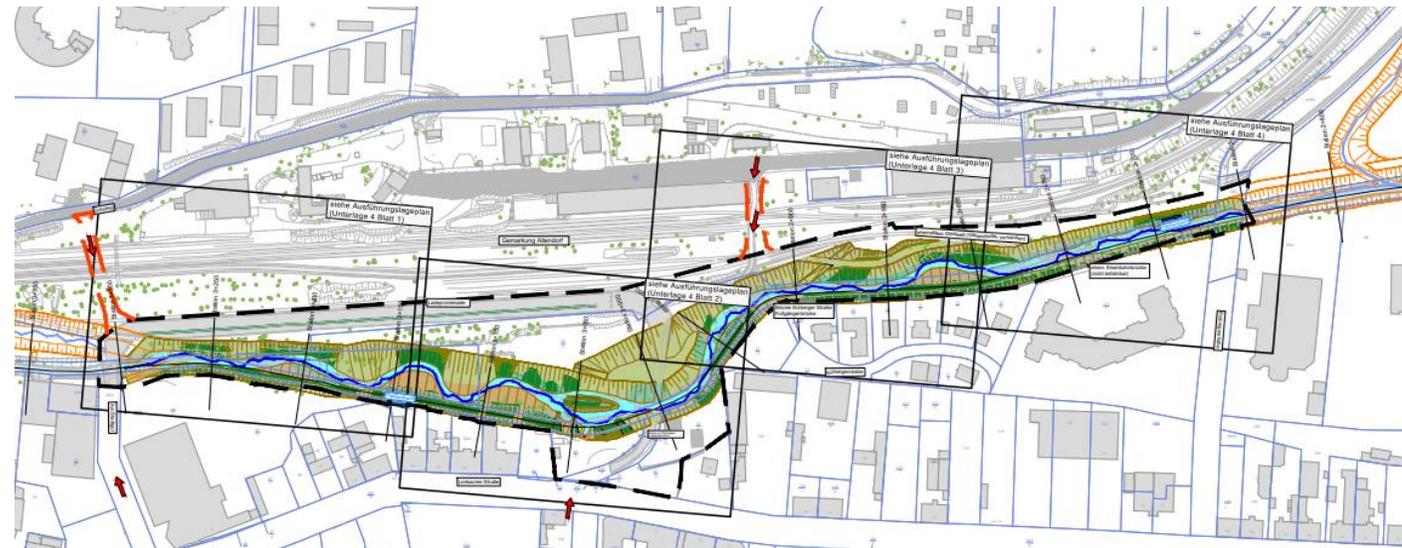
Übersichtslageplan

Besonderheiten:

- Altstandort Güterbahnhof
- paralleler Bau Freianlage und Talbrücke

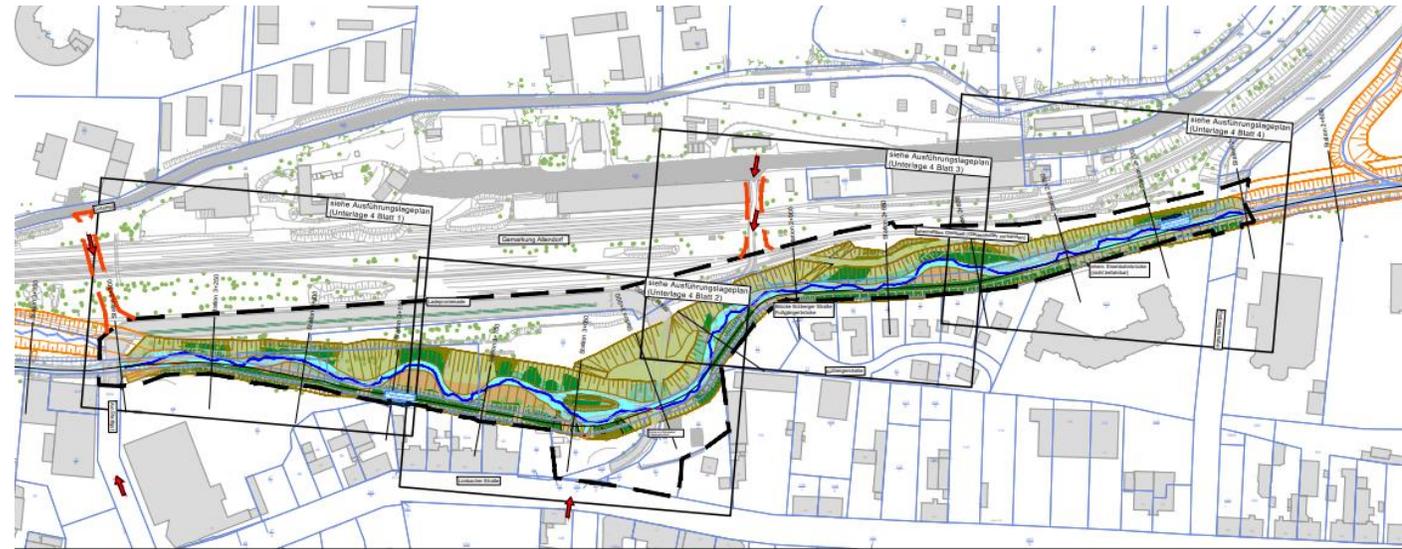
Übersichtslageplan

Besonderheiten:

- Altstandort Güterbahnhof
- Paralleler Bau Freianlage und Talbrücke
- Herzstück Grünzug – Erlebnischarakter Gewässer - Parkanlage

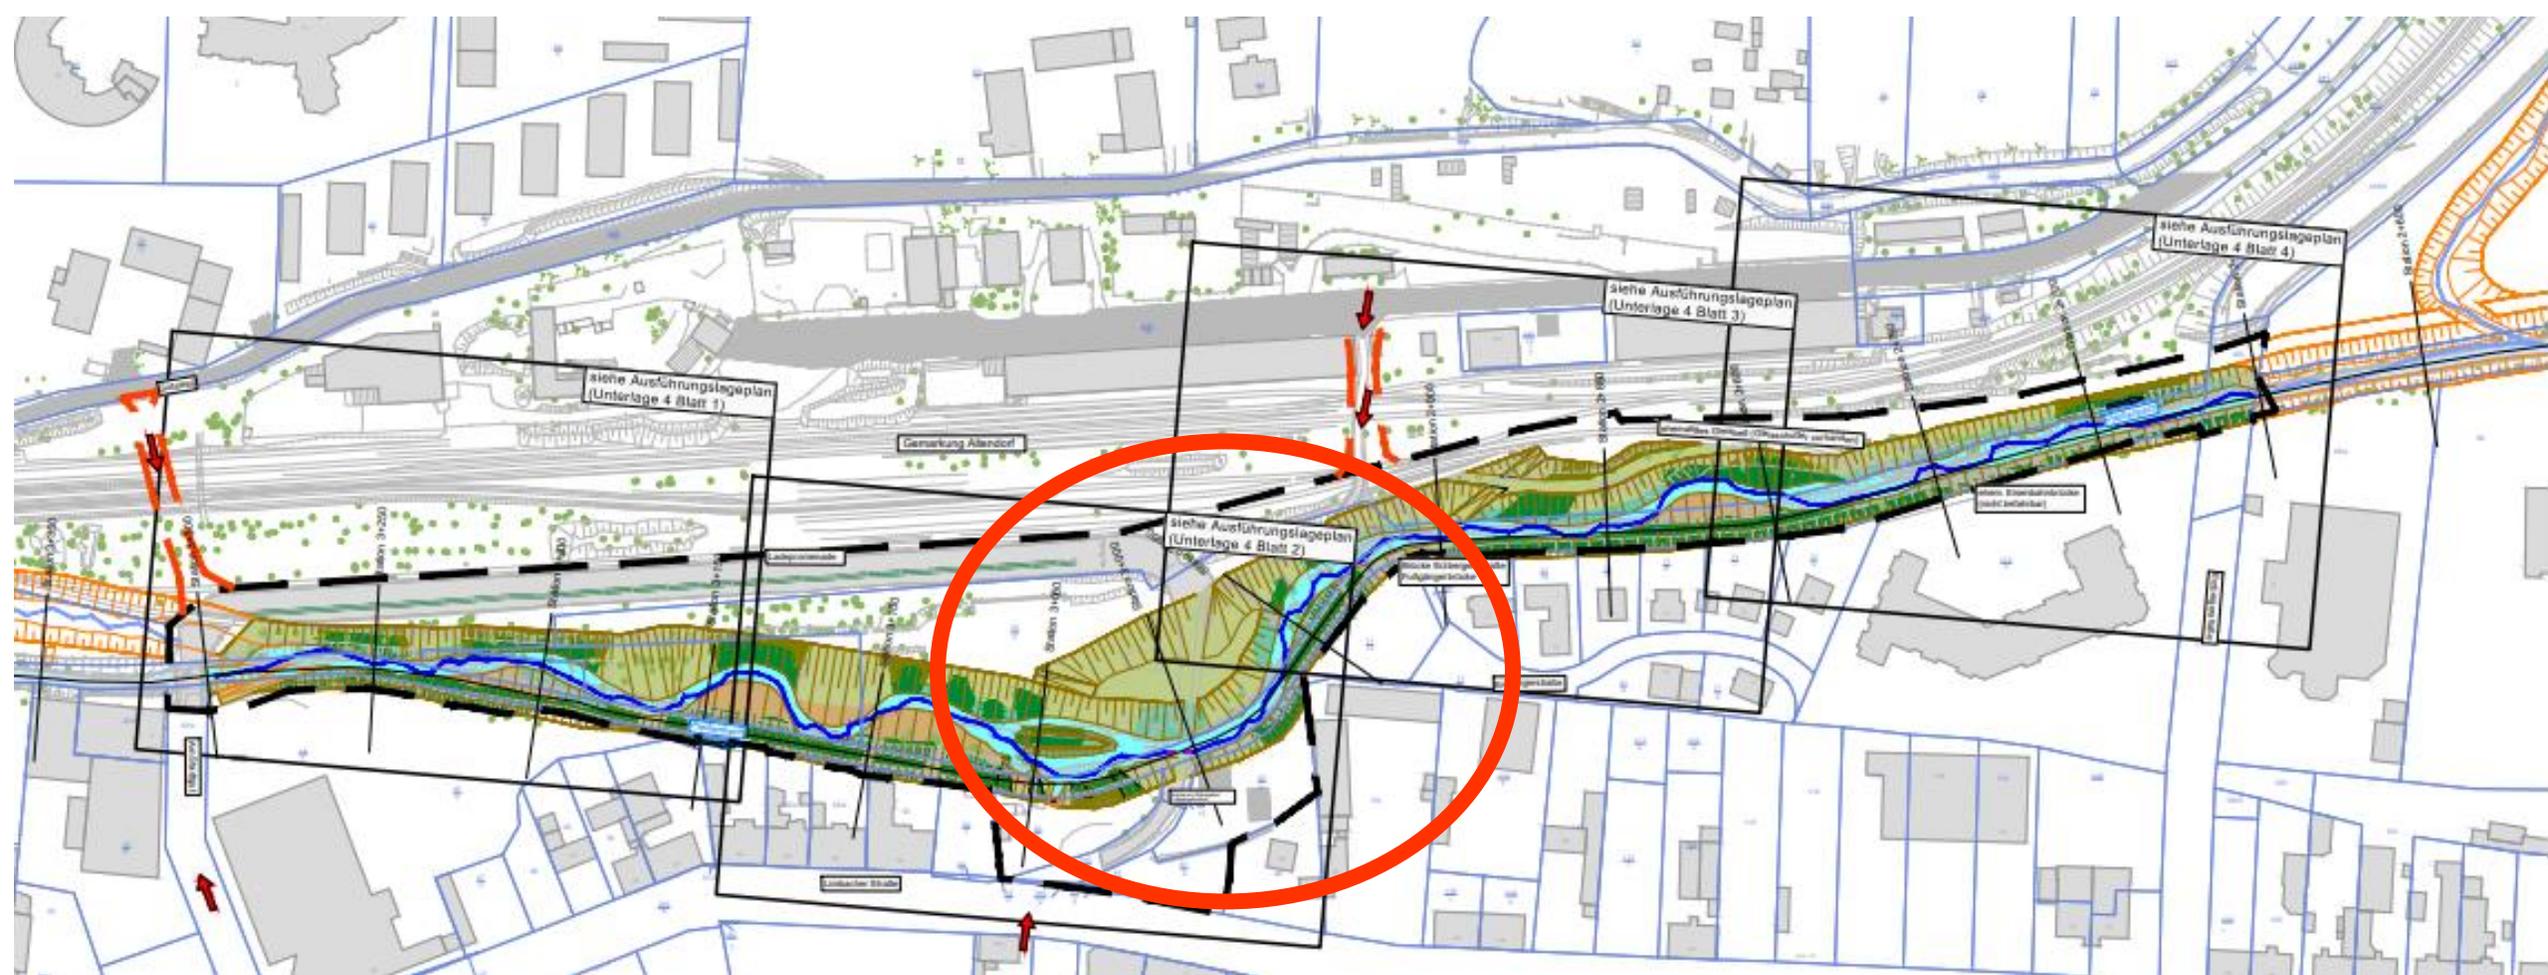
Quelle: Stowasserplan 2023

Realisierung Bauabschnitt 3 – Standort „Herzstück Pleißenbachpark“

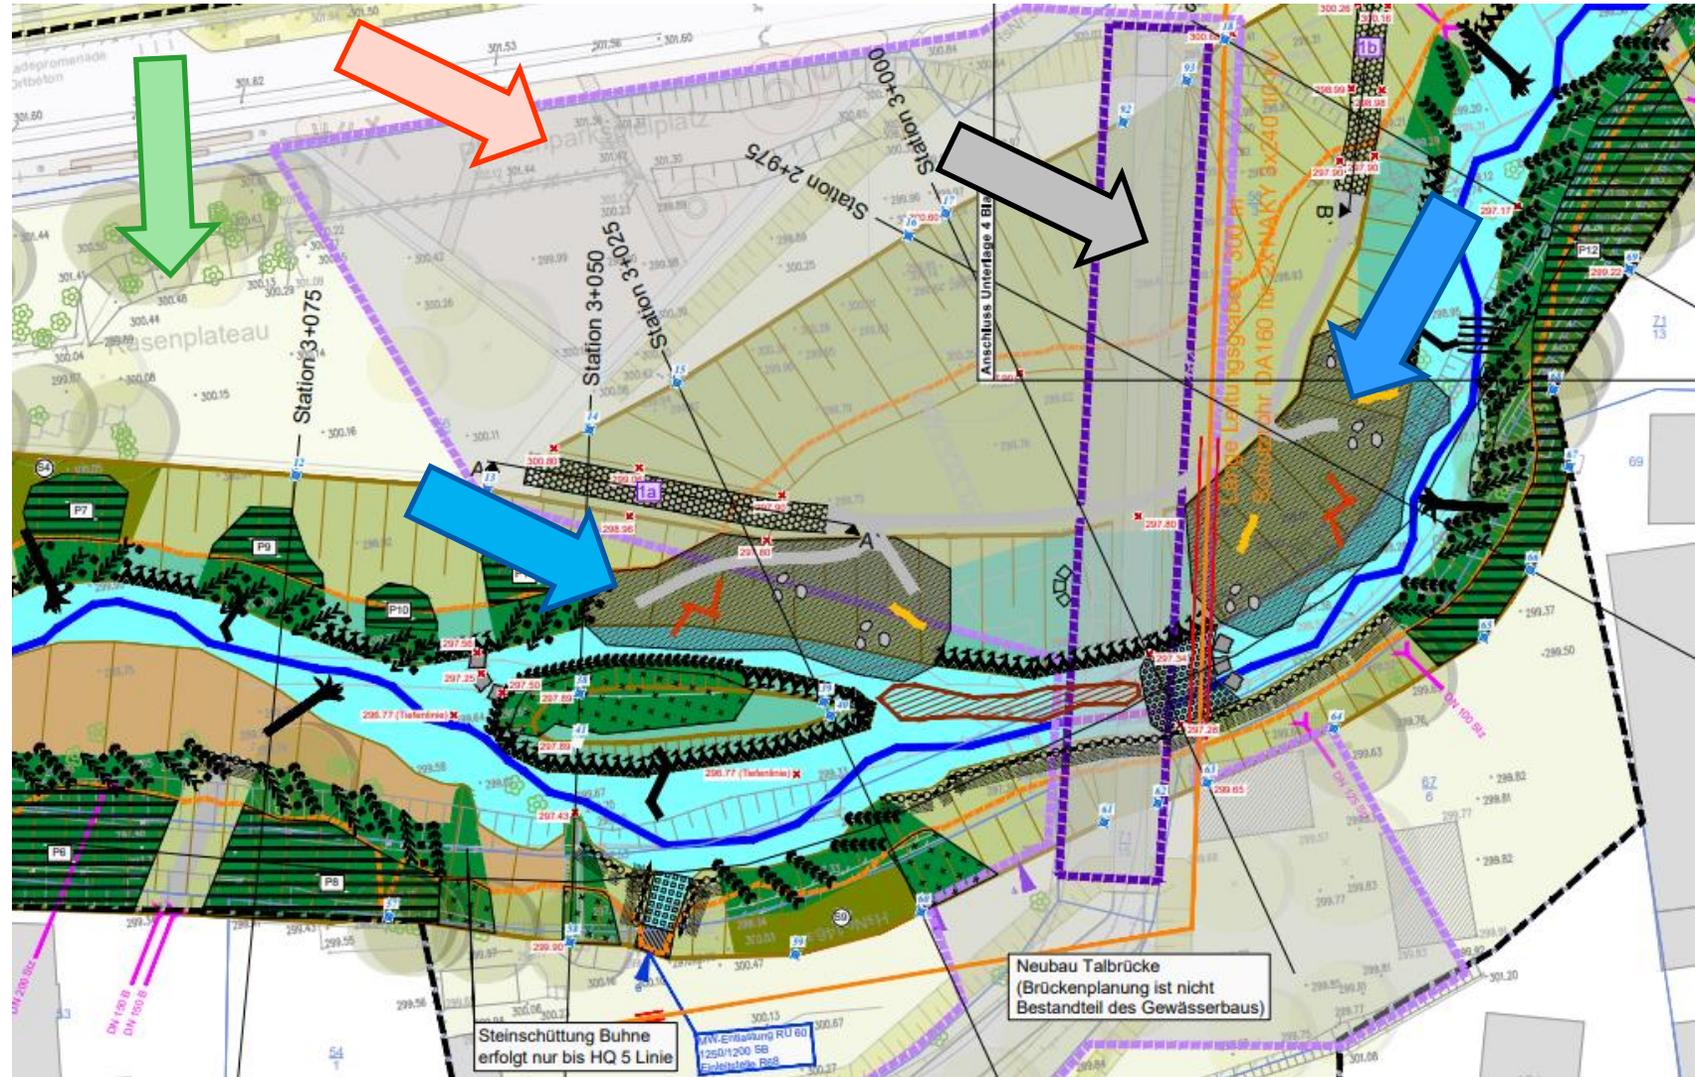
Realisierung Bauabschnitt 3 – Erlebnischarakter „Herzstück Pleißenbachpark“

Talbrücke

Spielplatz

Rasenplateau

Gewässer-
erlebnis-zonen
